Newsletter Human Factors recurrent training – Novembre 2014

IL VOLO.

L'elicottero AS350BA con installato l'equipaggiamento per rilievi topografici tramite scansioni laser, stava effettuando il volo di trasferimento da Lubecca (Germania) a Halmstad (Svezia) nel pomeriggio del 5 dicembre 2012 con due persone a bordo, il pilota ed il tecnico dell'aerofotogrammetria.

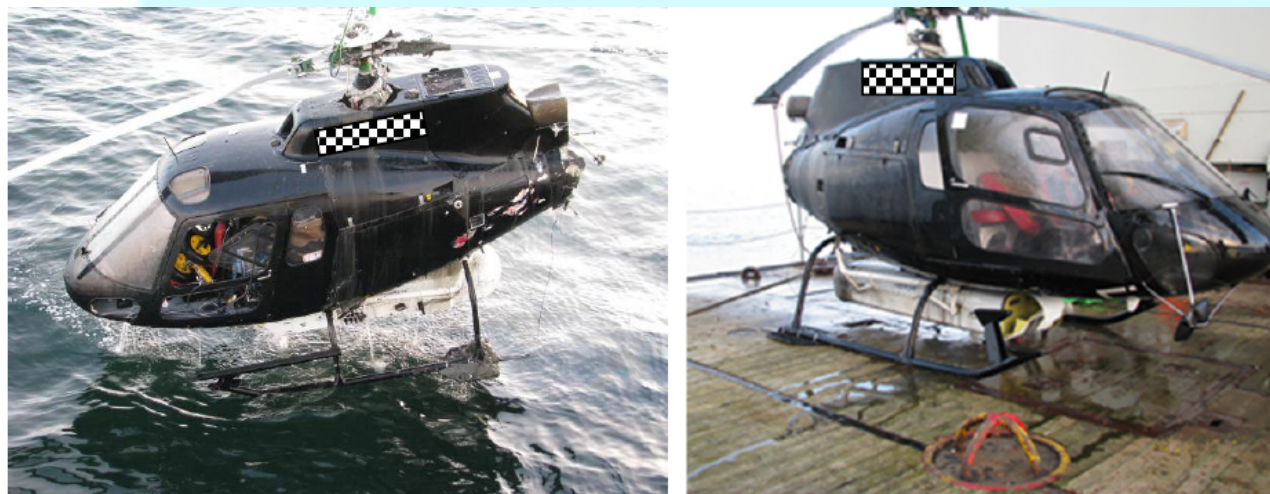
L'inchiesta ha stabilito che la probabile causa dell'incidente è da attribuirsi ad una perdita di potenza del motore che, a causa della quota di volo e della configurazione aerodinamica dell'elicottero, non ha permesso al pilota di raggiungere la terraferma costringendolo ad un ammaraggio di fortuna. La causa della perdita di potenza del motore non è stata chiaramente individuata.

Due immagini del recupero del relitto dal mare

L'elicottero è stato trovato senza la cartuccia filtrante nel corpo del filtro carburante.

Il carburante è stato analizzato e vi sono state riscontrate quantità anomale di fluido antighiaccio, di aspetto gelatinoso, trovato anche nel filtrino del FCU.

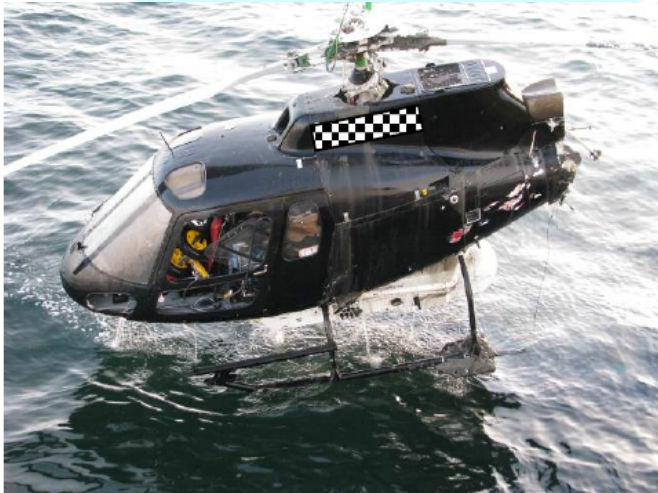
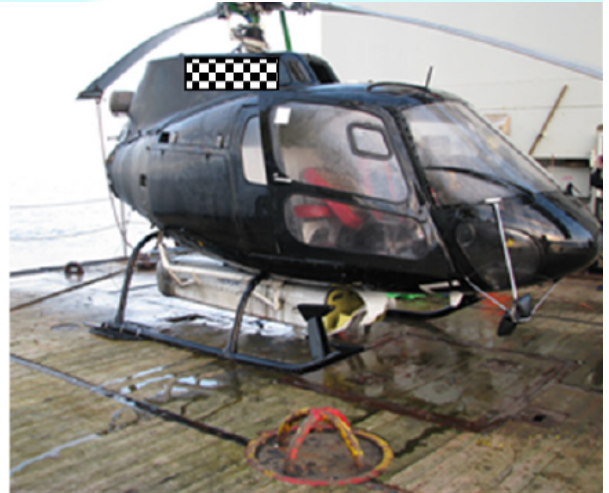
The investigation concluded that the air accident was caused by reduced engine thrust which did not allow holding the altitude and because of the flight route and altitude the shore could not be reached. The cause for the engine failure could not be determined with absolute clarity.

Wreckage recovery from sea

Helicopter has been found with the filtering element missing from the fuel filter assembly.

Fuel has been analysed and found with an abnormal quantity of anti-ice fluid, appearing as a gelly compound, same found into the FCU filter.
